# Sesiones de cirugía

## Fractura de incisivo #21 y mesiodens

# Exodoncias, reconstrucción con

# injerto óseo, injerto conectivo e implante

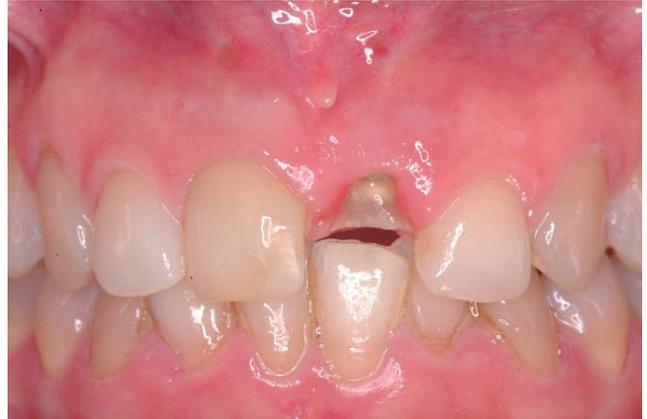
Imagen vestibular tras retirar el fragmento coronal del incisivo fracturado. La paciente presenta un biotipo gingival grueso, con papilas cortas y anchas. Los dientes tienen forma rectangular. Ambos detalles son favorables para el resultado estético final.

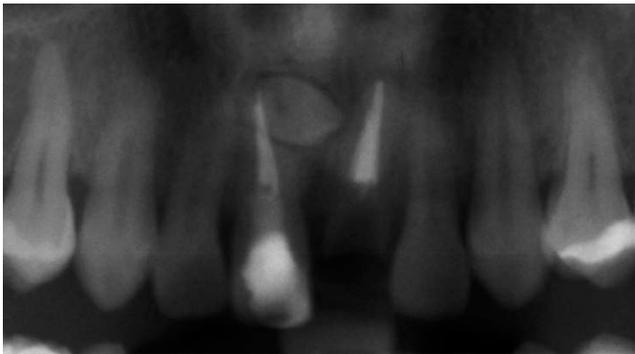
En la ortopantomografía, se observa la superposición del mesiodens en la raíz del #11. El resto radicular del #21 tiene una lesión periapical. Los picos de hueso interproximal están conservados, lo que permite aspirar a una rehabilitación con un resultado natural.

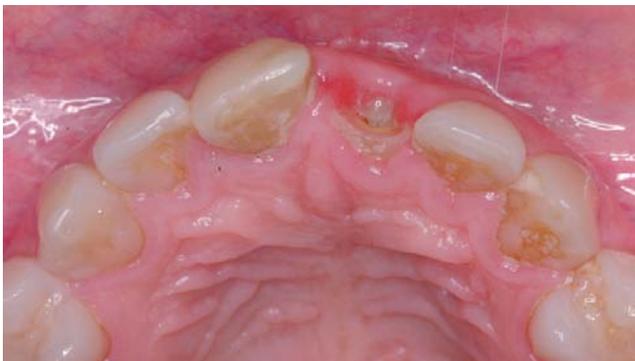
Vista oclusal. El sondaje periodontal por vestibular del resto radicular es de 4 a 5 mm.

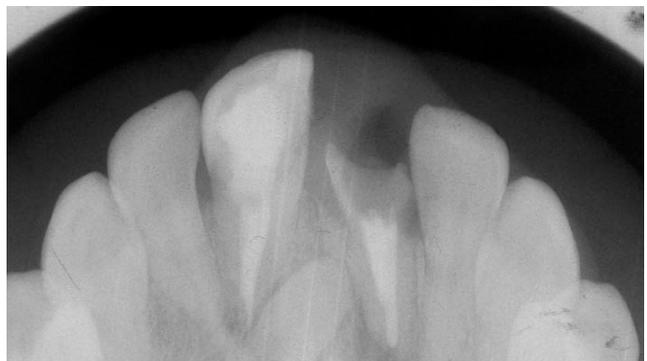
Radiografía oclusal de la región de los incisivos centrales, en la que se muestra una lesión periapical en el resto radicular del #21 y el diente supernumerario incluido. Se planifica la exodoncia del mesiodens, el resto del #21 y la reconstrucción del proceso alveolar, para realizar, posteriormente, una rehabilitación mediante una corona sobre un implante.

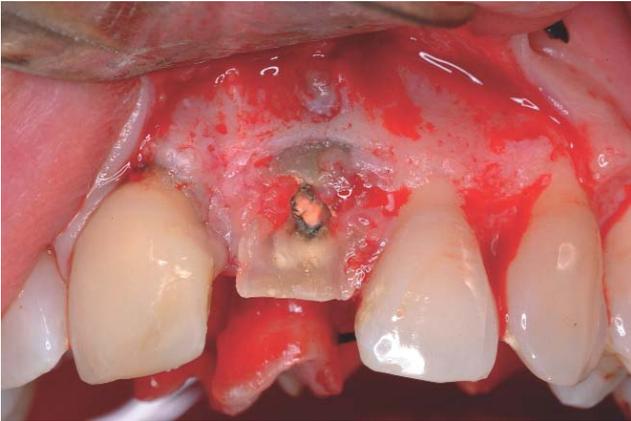
Incisión intrasulcular extendida, sin descargas. Despegamiento mucoperióstico, con exposición del resto radicular y un defecto de la cortical vestibular, tipo fenestración, producido por la lesión periapical.

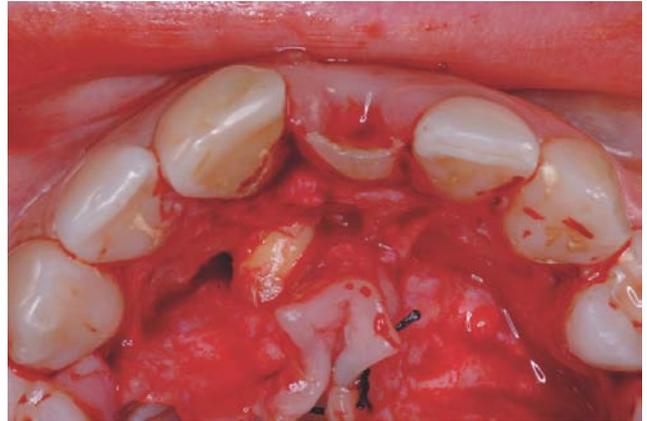
Abordaje palatino, ostectomía y luxación del diente supernumerario, junto al ápice del incisivo central #11, endodonciado.

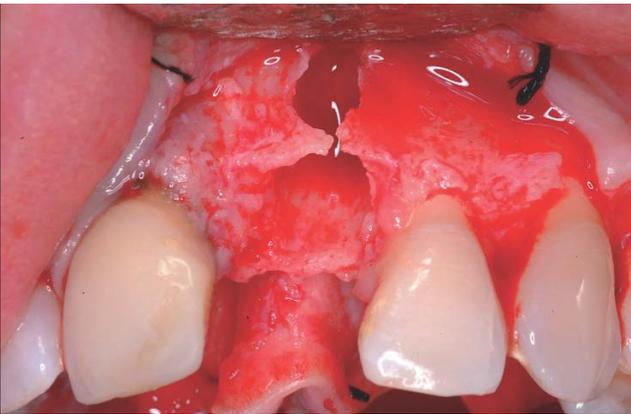
Luxación y exodoncia del resto radicular del #21. Legrado periapical. Se aprecia un defecto importante de la cortical vestibular, tipo fenestración, y se mantiene un pequeño puente de hueso en la región más coronal, muy importante para la regeneración del defecto óseo.

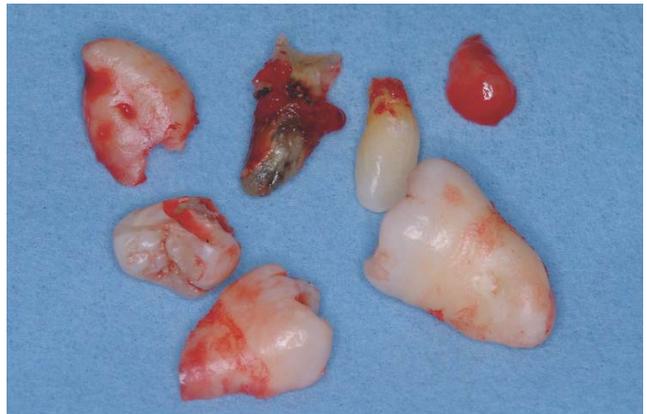
En la misma intervención, se realizaron las exodoncias de los cordales inferiores incluidos. Se aprovechó el abordaje para la toma de un injerto óseo autógeno particulado. En la imagen, se muestra el resto radicular del #21, el tejido de legrado periapical, el mesiodens y los cordales inferiores #38 y #48.

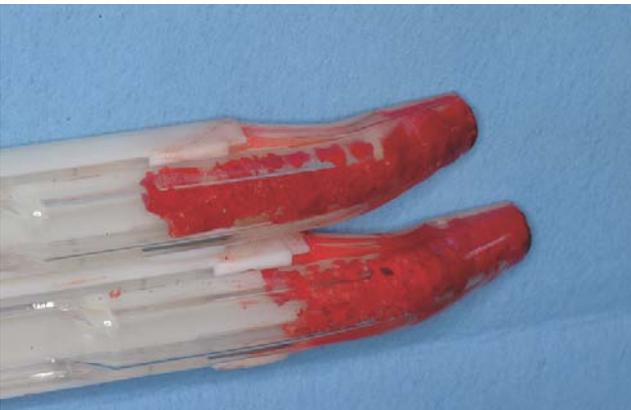
Injerto óseo autógeno particulado, obtenido con dos instrumentos desechables (Safesraper) de la región de la línea oblicua externa mandibular.

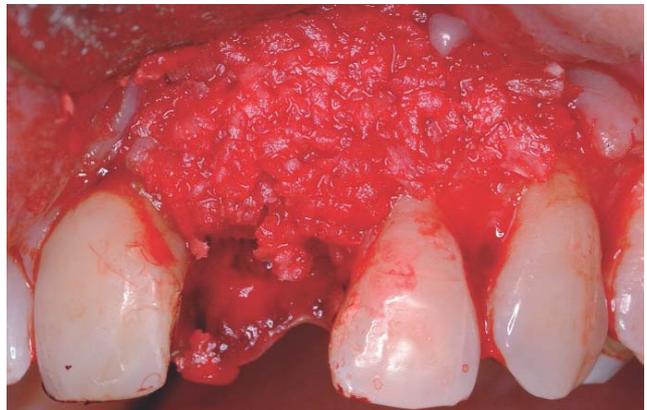
Reconstrucción del defecto óseo de las exodoncias del resto radicular #11 y el diente supernumerario, con el injerto óseo autógeno particulado. No se utilizó membrana.

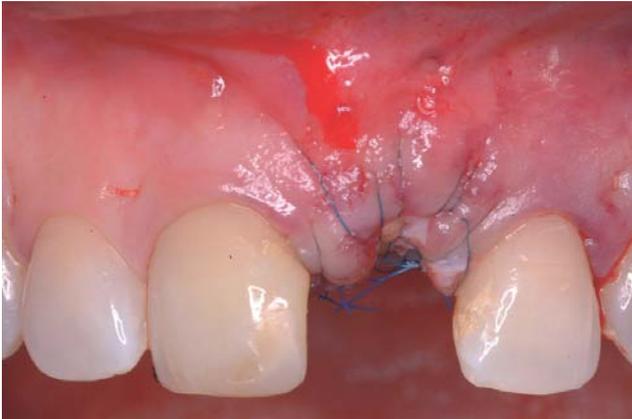
Reposición de los colgajos mucoperiosteicos y sutura con monofilamento (Nylon) de 5 ceros.

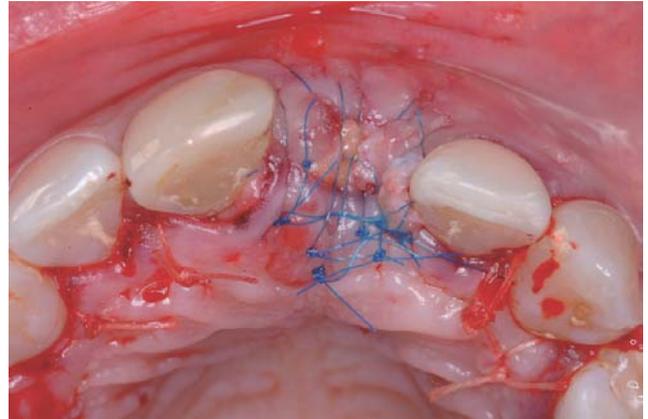
Vista oclusal. El alveolo del incisivo #11 se selló con dos injertos de tejido conectivo tomados del paladar, para evitar la comunicación entre el injerto óseo y el medio intraoral.

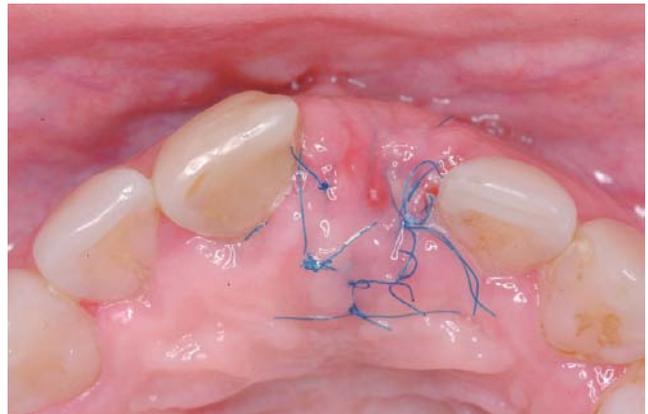
Vista oclusal. Los injertos conectivos están epitelizando por segunda intención. Obsérvese el volumen vestibular mantenido con los injertos.

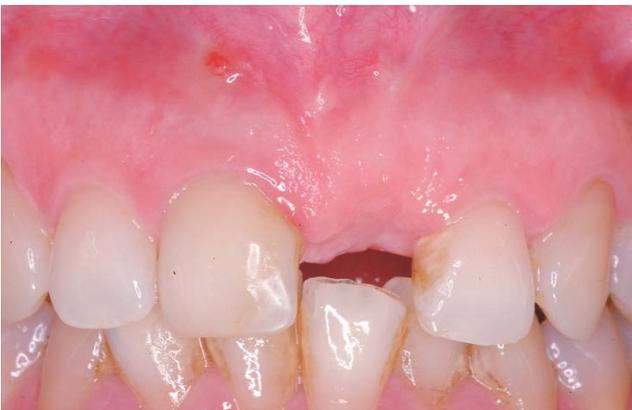
Tres meses después de las exodoncias, aparece una fístula vestibular en relación con el incisivo #11 endodonciado. Se remite a la paciente al endodoncista para realizar una reendodoncia del mismo.

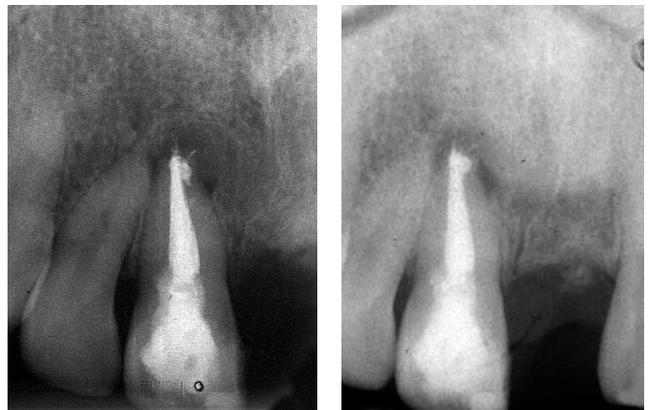
Radiografía periapical después de la reendodoncia. Se aprecia la lesión periapical en el #11 y la aparente osificación del alveolo del #21.

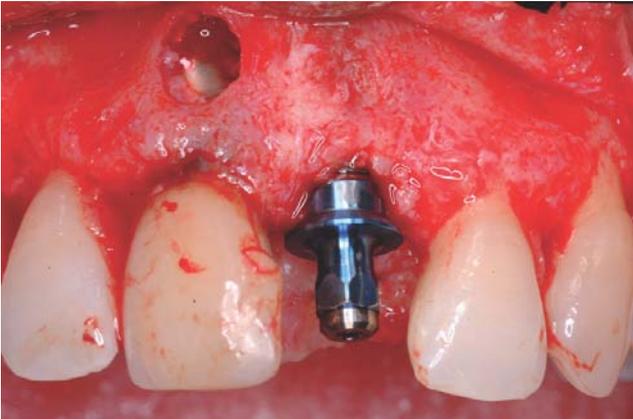
Dos meses después, se repite el mismo abordaje de la intervención anterior (intrasulcular) para la colocación del implante. La calidad ósea es de tipo III y el implante alcanza una buena estabilidad inmediata. Los defectos de las exodoncias estaban totalmente regenerados. Existe una fenestración apical en la región del #11, ocupada por tejido inflamatorio, que se legra.

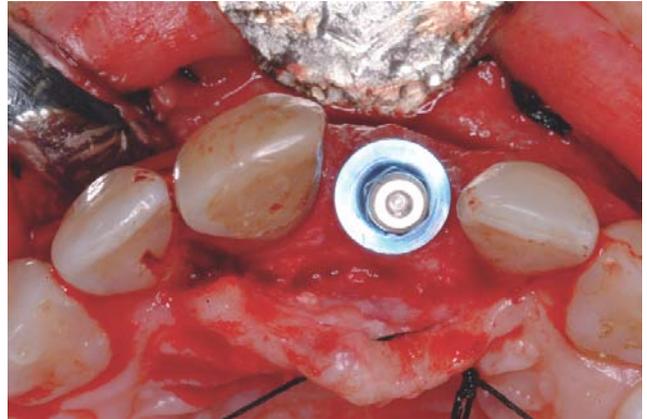
Vista oclusal. Se instala una fijación Biomet 3i de 4 x 15 mm en posición #21, de manera que permita la rehabilitación del caso mediante una prótesis atornillada. Obsérvese el volumen vestibular conservado por el injerto óseo realizado en el momento de las exodoncias.

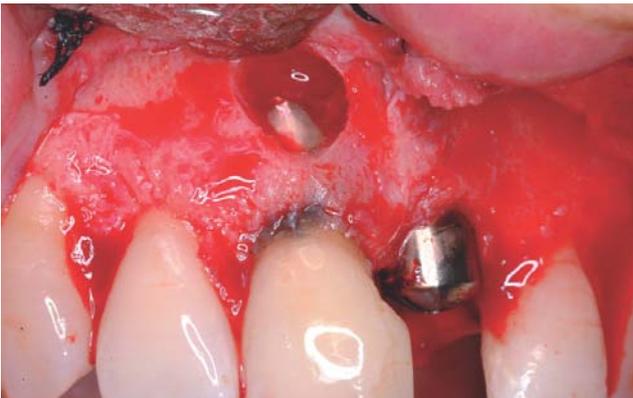
Se coloca un pilar de cicatrización de 4 x 5 x 4 mm sobre el implante #21i. Se decide realizar una apicectomía del #11 con lesión periapical.

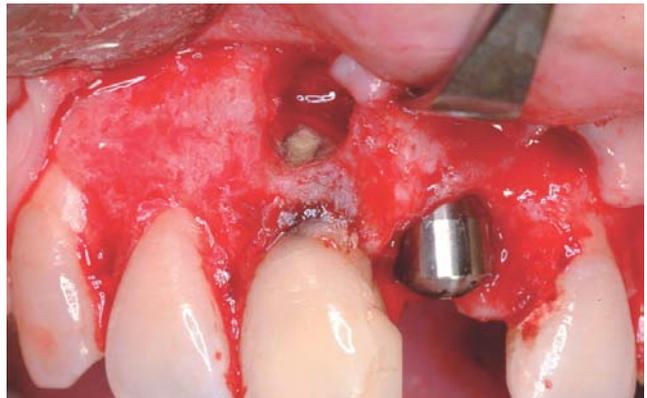
Tras realizar la apicectomía del incisivo central #11, se realizó una preparación del canal mediante instrumental ultrasónico y un sellado a retro con cemento MTA.

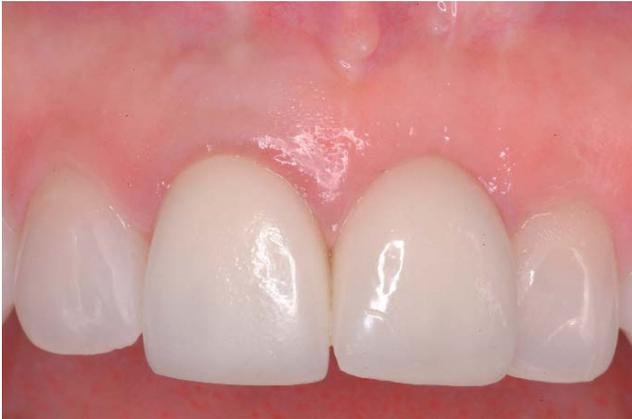
El prostodoncista rehabilitó a la paciente con una carilla cerámica en el incisivo endodonciado #11 y una prótesis ceramo-metálica sobre el implante #21.

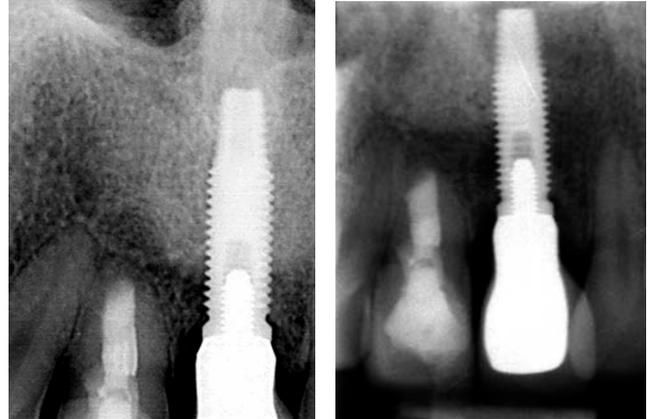
Radiografías periapicales de control a los cinco años de la rehabilitación del implante. El nivel óseo crestal permanece estable y hay una curación periapical completa de la apicectomía del #11.

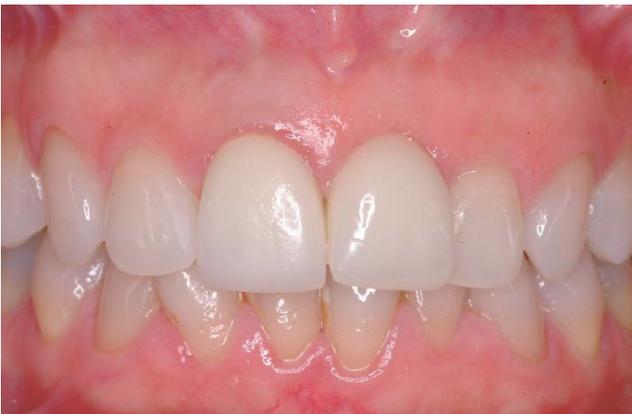
Vista frontal a los cinco años de la rehabilitación. La fístula ha desaparecido. Los márgenes gingivales son simétricos y estables.

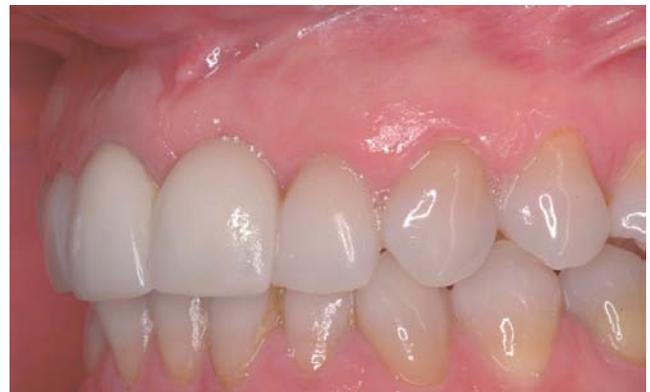
Vista lateral izquierda. Obsérvese el perfil de emergencia natural de la prótesis sobre el implante #21.

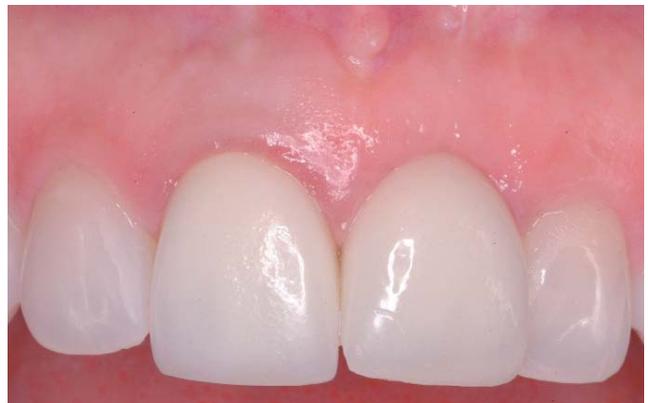
Detalle de los incisivos centrales a los cinco años de la restauración protésica con carilla de porcelana en el #11 y prótesis ceramometálica sobre el implante #21i.

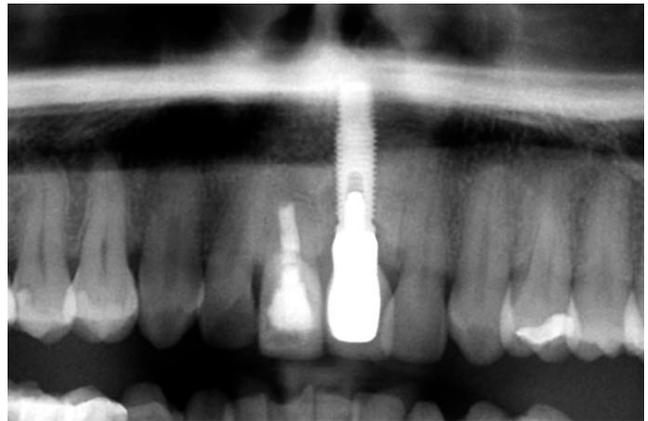
Ortopantomografía a los cinco años de haber concluido el tratamiento: exodoncias del mesiodens y el #21, reconstrucción ósea, microcirugía periapical en el #11, implante en #21 y prótesis.
