## Atrofia Maxilar Vertical: Injerto Óseo Autógeno Subantrale Implante #26i

AUTORES

Dr. Jaime Baladrón Romero. Cirujano maxilofacial (Oviedo).

Dr. Luis Cabeza Alvarado. Prostodoncista (Oviedo).

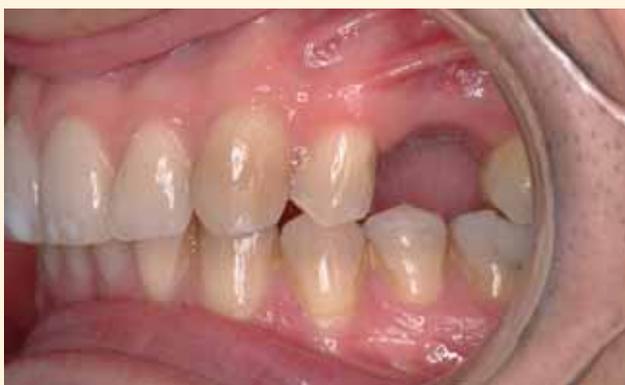
Paciente de 36 años, con edentulismo maxilar molar unitario en el #16. Antecedentes de tratamiento previo de ortodoncia con exodoncia de premolares superiores.

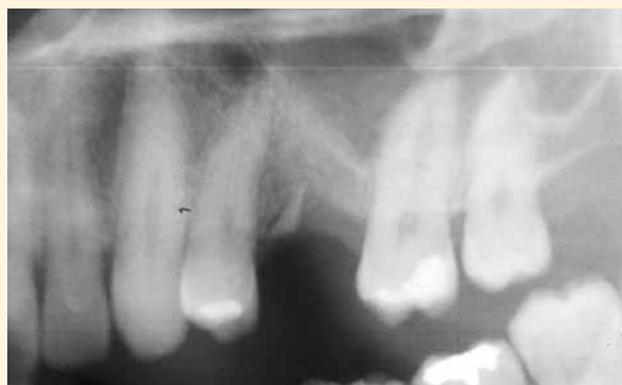
La ortopantomografía muestra un pequeño resto radicular del #16 y una atrofia maxilar vertical en la región del #26.

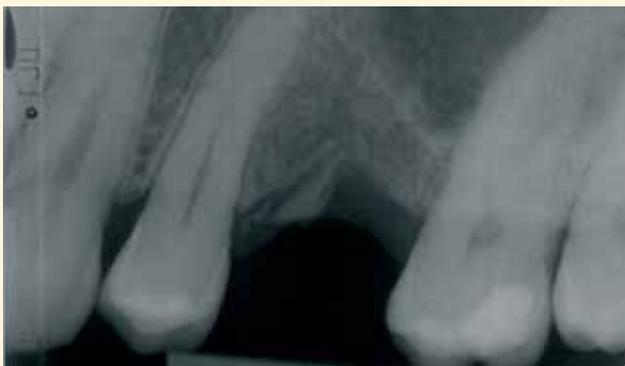
La radiografía periapical confirma la atrofia ósea con insuficiente altura ósea (sobre todo en la región distal) para colocar un implante. Se planea realizar la reconstrucción mediante un injerto óseo autógeno particulado subantral ("sinus lift") y colocación simultánea de un implante en el #26.

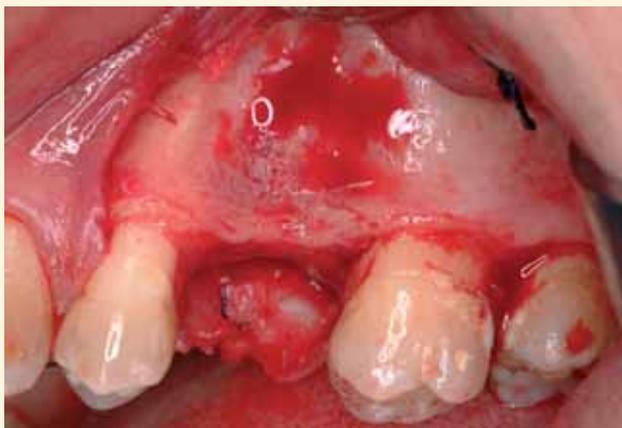
Incisión intrasulcular con descargas verticales mesial y distal. Disección mucoperiostica. Exposición de una concavidad ósea vestibular en la región edéntula.

Toma de un injerto óseo autógeno particulado de la región del arbotante zigomáximo-maxilar izquierdo (por encima de las raíces de los molares), mediante instrumento desechable (Safescraper).

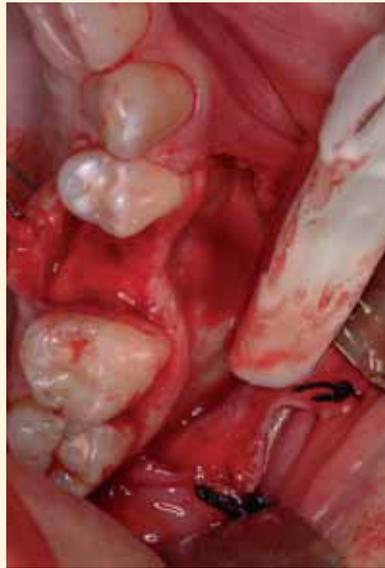
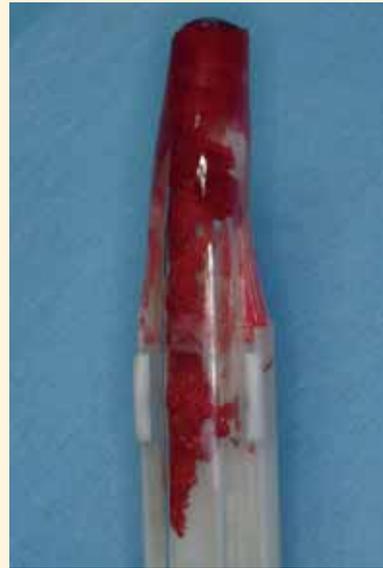
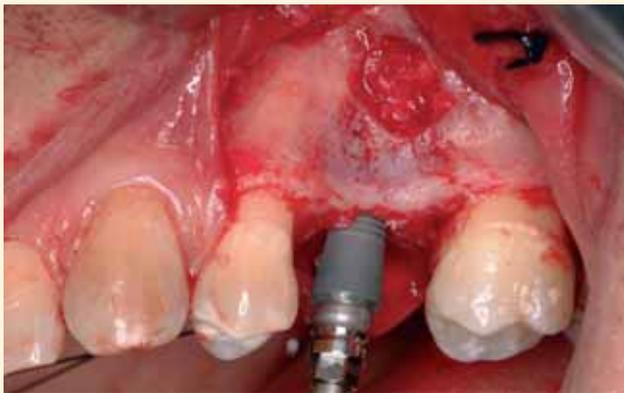
Se realiza la antrostomía combinando el uso del Safescraper y una fresa de diamante. Elevación de la mucosa del suelo del seno maxilar bajo visión magnificada. Colocación del injerto óseo autógeno bajo la mucosa sinusal elevada. Preparación del lecho óseo y colocación de un implante Astra OsseSpeed de 5 x 13 mm.

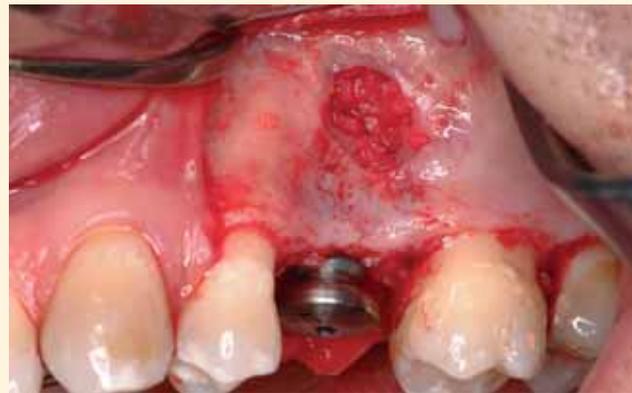
Se coloca un pilar de cicatrización de gran diámetro (7 mm) para modelar el perfil de emergencia del molar. El implante es de conexión interna.

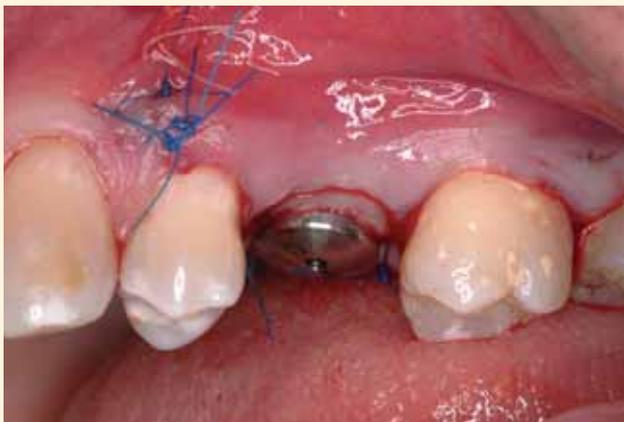
Reposición del colgajo mucoperiosteico y sutura con nylon de 5 ceros.

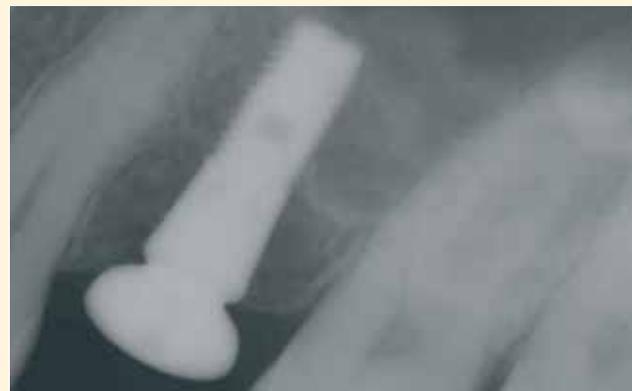
La radiografía periapical de control posoperatoria muestra el injerto bajo la membrana del seno maxilar, el implante y el pilar de cicatrización. El diseño troncocónico de la porción coronal del implante facilita la obtención de una correcta estabilidad inmediata en el hueso residual de la cresta alveolar atrófica.

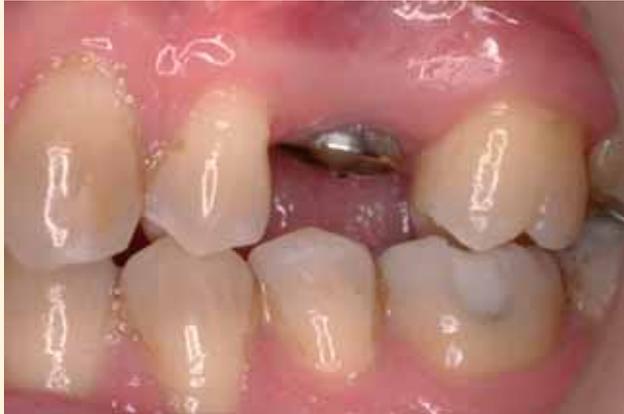
Cinco meses después se procede a la comprobación de la osteointegración del implante. Los tejidos blandos muestran una buena coloración y un buen aspecto.

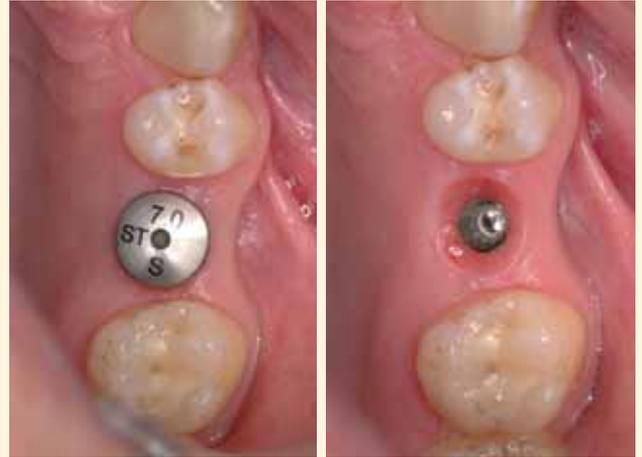
El pilar de cicatrización ancho permite obtener un adecuado perfil de emergencia para el molar. Al retirar el pilar, la mucosa muestra un aspecto sonrosado sano, sin inflamación ni sangrado.

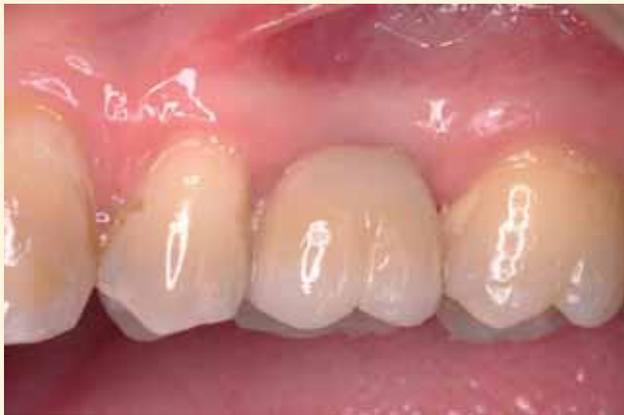
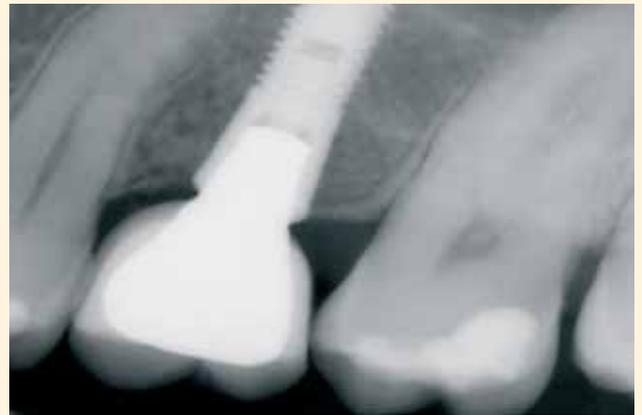
Prótesis sobre el implante #26. Las papilas tienen unas dimensiones normales y dan un aspecto "natural" a la restauración.

La radiografía periapical de control muestra una buena consolidación del injerto óseo autógeno y el mantenimiento del hueso crestal alrededor del implante.

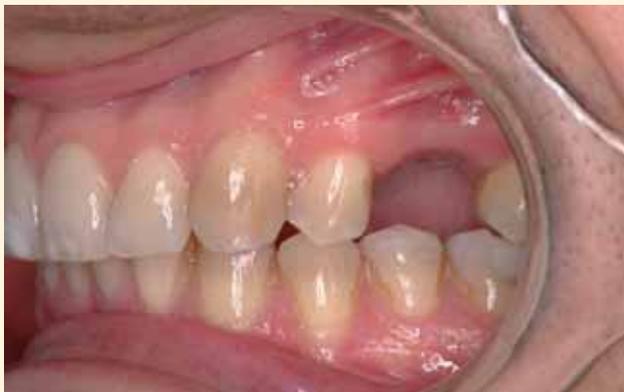
Imagen preoperatorio.

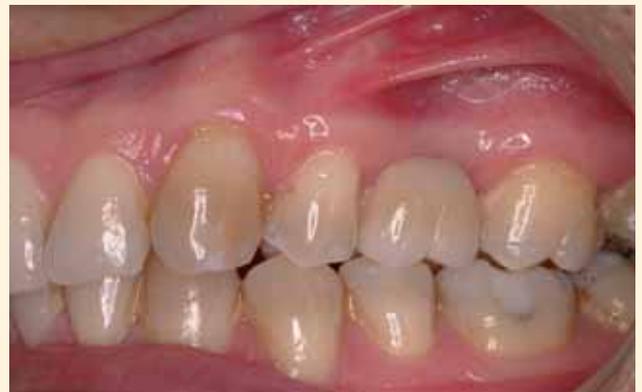
Imagen posoperatorio.
