# Sesiones de cirugía

# Atrofia maxilar tras periimplantitis

## Reconstrucción con implantes angulados

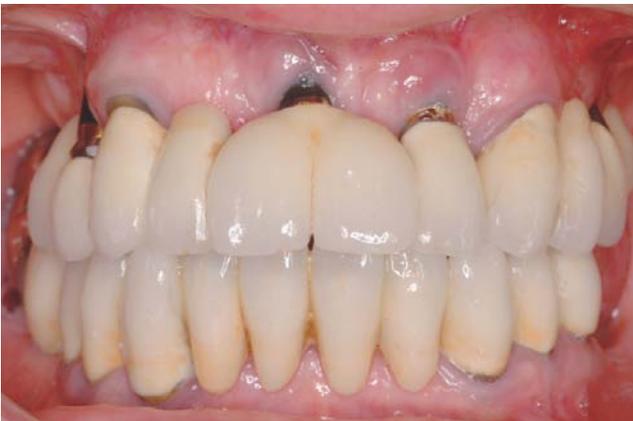
Paciente de 53 años de edad, con fracaso de una prótesis fija implantosoportada del maxilar superior. La paciente fue intervenida hace 15 años en otro país. En la vista frontal, se aprecian retracciones gingivales con exposición de los transepiteliales de los implantes. La línea de la sonrisa es baja.

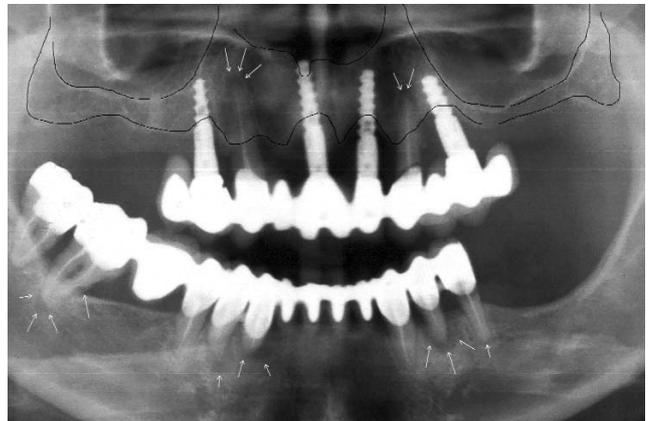
La paciente está rehabilitada con dos prótesis ceramometálicas (superior e inferior), con fracaso de los pilares. Tiene periimplantitis severa en los cuatro implantes superiores, unidos a dientes naturales y con pónicos distales en extensión. Existe una atrofia ósea severa de la región posterior del maxilar superior, enfermedad periodontal terminal y lesiones periapicales. La rehabilitación debe ser sustituida.

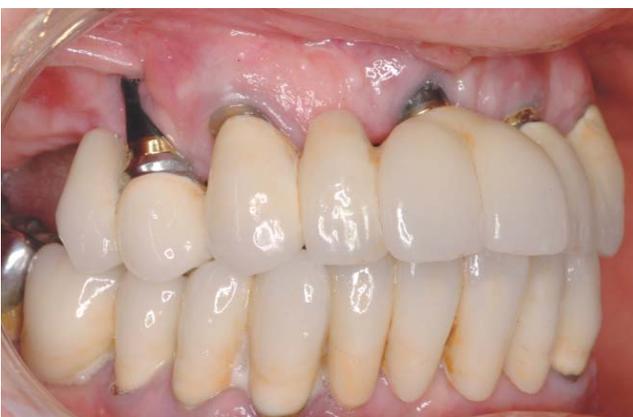
Vista lateral derecha. Existe una retracción gingival severa en el implante de la fijación #14i, con falta de mucosa queratinizada adherida. La fijación #21 emerge en la zona de la línea media, donde debería estar la papila interincisiva.

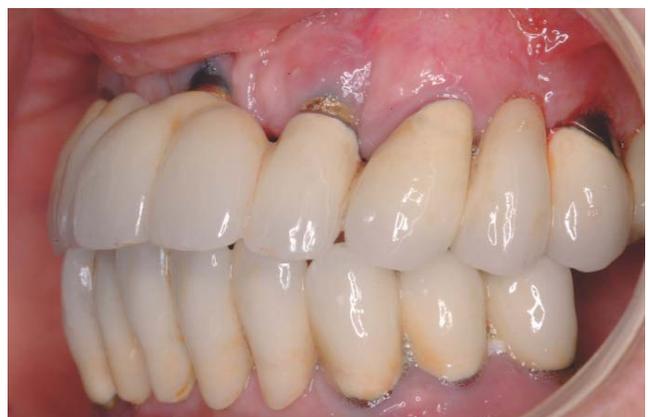
Vista lateral izquierda de la rehabilitación protésica de la paciente. Los pilares han fracasado, por lo que su estomatólogo actual le ha aconsejado la exodoncia de todos los pilares dentarios, explante de las fijaciones con periimplantitis y una nueva reconstrucción con prótesis fijas implantosoportadas.

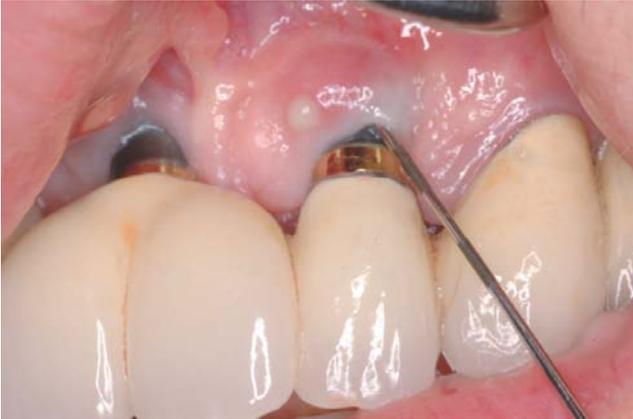
Fístula y supuración en la región del incisivo lateral #22. Se ve la emergencia del transepitelial del implante #11i en la zona de la papila interincisiva.

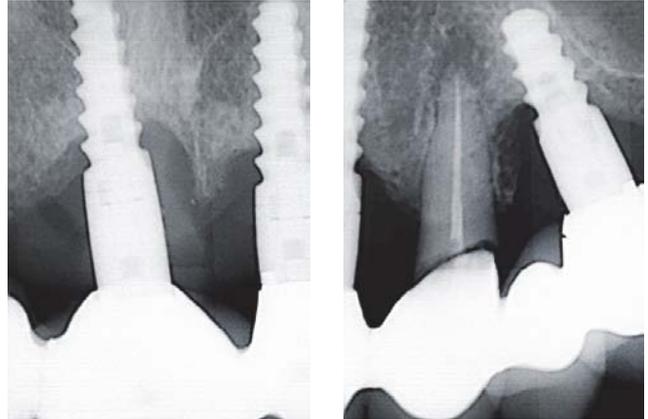
En las radiografías periapicales, se ven las pérdidas óseas "en cráter" alrededor de los implantes, unidos a los dientes naturales. El incisivo #22 tiene una lesión periapical, pérdida de soporte periodontal y separación de la corona protésica.

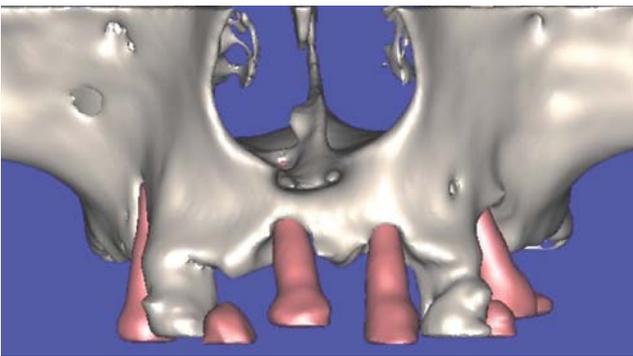
Para completar el diagnóstico, se solicita una TC con reconstrucción 3D mediante el programa SimPlant. Los cuatro implantes fracasados se muestran en color granate.

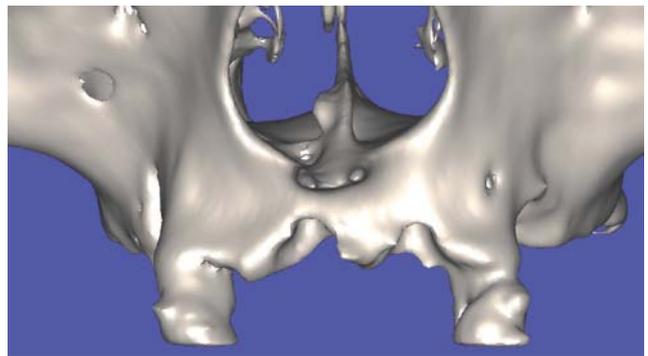
Es posible realizar una explantación virtual de las fijaciones, para ver la atrofia ósea resultante. Obsérvense los defectos "en cráter", visibles en la radiografías periapicales, y la perforación de la cortical vestibular en relación con la lesión periapical del #22.

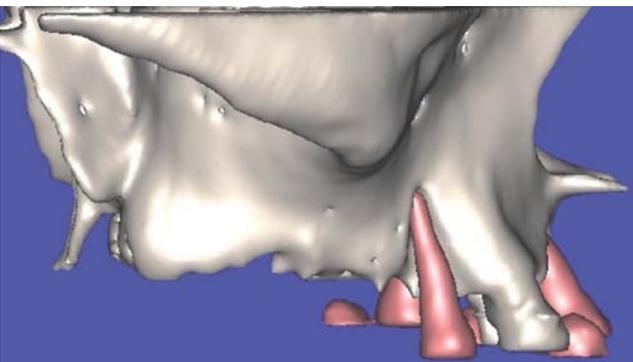
Vista lateral derecha. Dehiscencia masiva de la cortical vestibular en la fijación de la posición #14i. No existe altura de hueso suficiente bajo los senos maxilares que permita la colocación de implantes convencionales. Por la historia médica de la paciente, se decide evitar la reconstrucción del maxilar con injertos óseos extraorales y valorar el uso de implantes angulados.

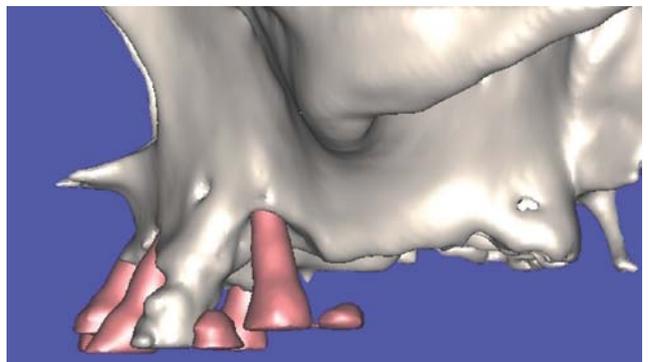
Vista lateral izquierda. Defecto "en cráter" alrededor de la fijación en posición #24i. Se recomienda a su estomatólogo realizar la exodoncia de los dientes pilares que han fracasado y la explantación de las cuatro fijaciones con periimplantitis. Después, se esperarán varios meses hasta que los defectos óseos hayan osificado.

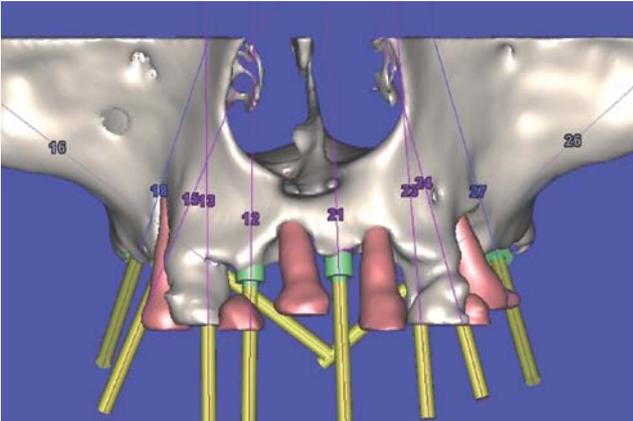
Se planifica la colocación de nueve implantes en el maxilar superior, utilizando, cuando es posible, el hueso remanente (#21) o bien angulando las fijaciones buscando el hueso a distancia (implantes cigomáticos, pterigopalatinos e implantes angulados, siguiendo la pared anterior del seno maxilar).

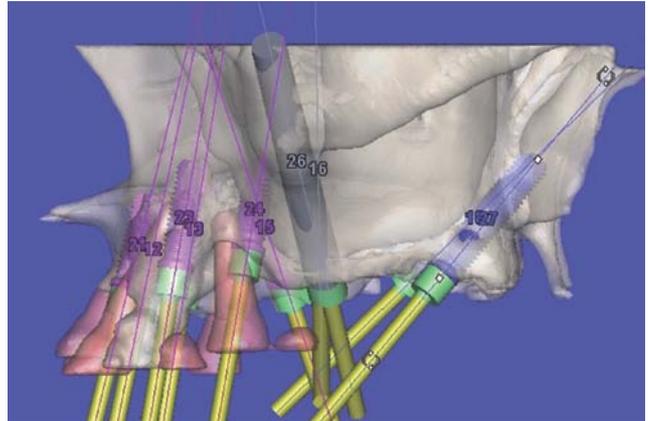
Al hacer semitransparente el modelo tridimensional del hueso, se observan con mayor claridad los implantes angulados que evitan el seno maxilar.

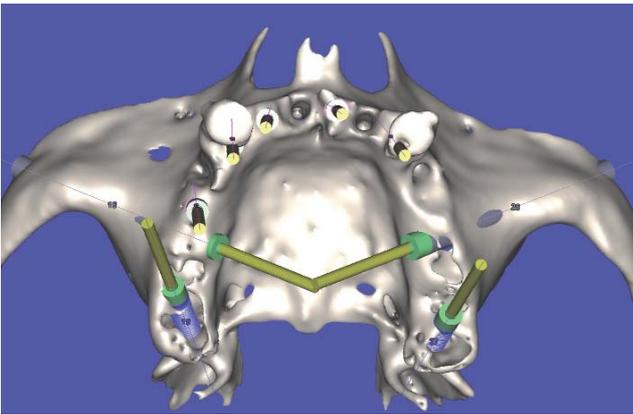
La vista oclusal permite observar la emergencia programada de los implantes cigomáticos, muy cercana a la cresta alveolar. Normalmente, la emergencia de esos implantes no es tan posterior como la que hemos elegido en este caso (primer molar), sino en la región de los premolares.

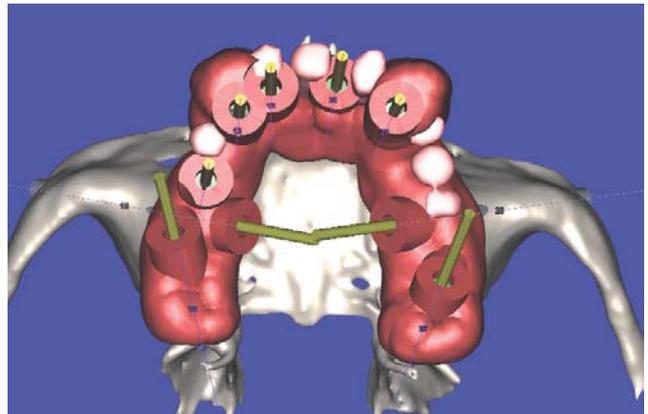
Para poder reproducir en la cirugía las inclinaciones y las posiciones programadas, se solicita la fabricación de una férula estereolitográfica a Materialise.

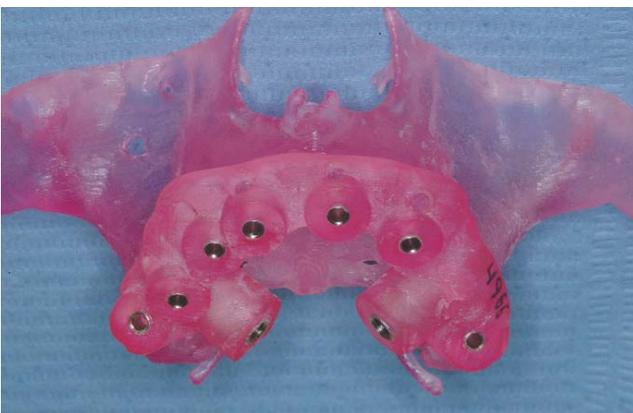
Modelo estereolitográfico de la paciente y férula oseosportada, fabricada tras la planificación virtual de la cirugía en el ordenador.

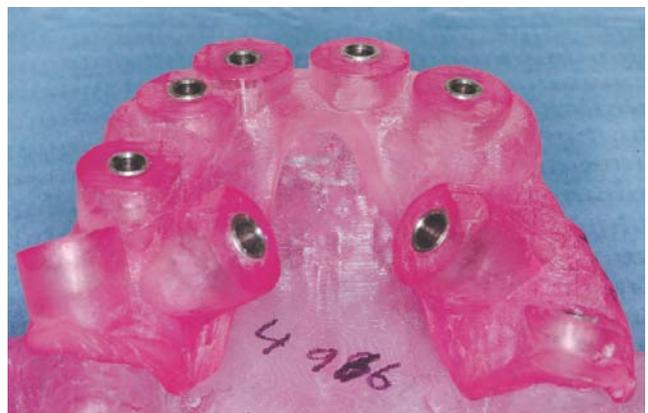
La férula está preparada para guiar la colocación de todas las fijaciones, incluidos los implantes cigomáticos. Será necesario realizar un despegamiento extenso del colgajo palatino, para evitar que éste interfiera con el correcto asentamiento de la férula. En algunas ocasiones, desgastamos la férula por palatino, antes de su uso, para evitar estas interferencias.

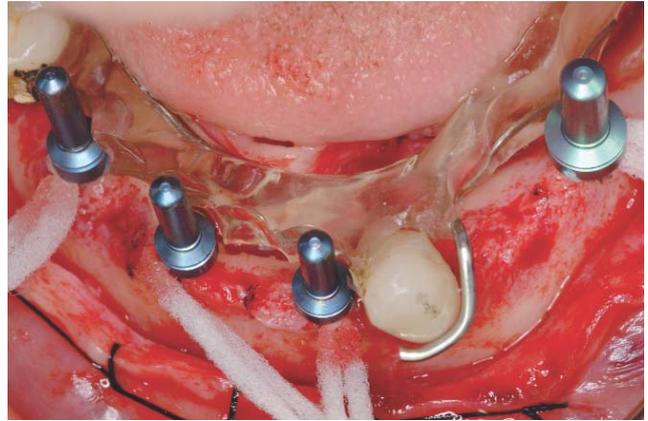
Incisión crestal y despegamiento mucoperióstico. Con la ayuda de la férula quirúrgica colocada por lingual, se marcan las posiciones elegidas para los implantes mandibulares.

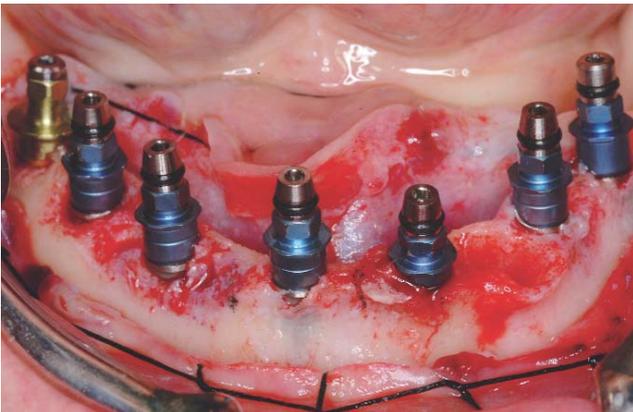
Colocación de siete implantes BTI en la mandíbula. Se han realizado también las exodoncias de los dos dientes remanentes.

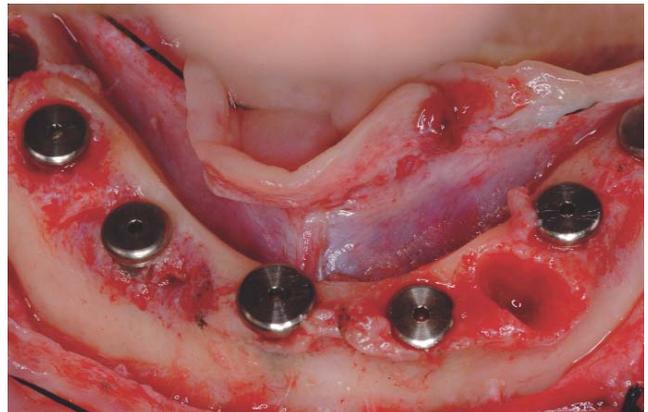
Se retiran los transportadores de los implantes y se colocan los tornillos de cierre de las fijaciones. Se ha colocado un implante inmediato posexodoncia en #45 y se observa el alveolo de la exodoncia del canino #33.

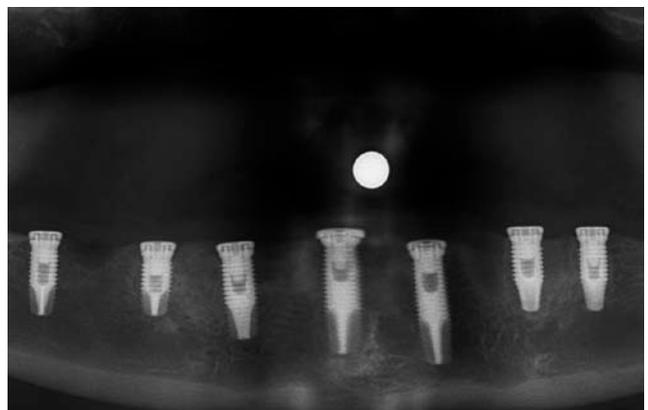
Ortopantomografía de control, en la que se muestran los implantes en posiciones #47i, #45i, #43i, #41i, #32i, #34i y #36i. Tres meses después, se comprobará la osteointegración de los mismos.

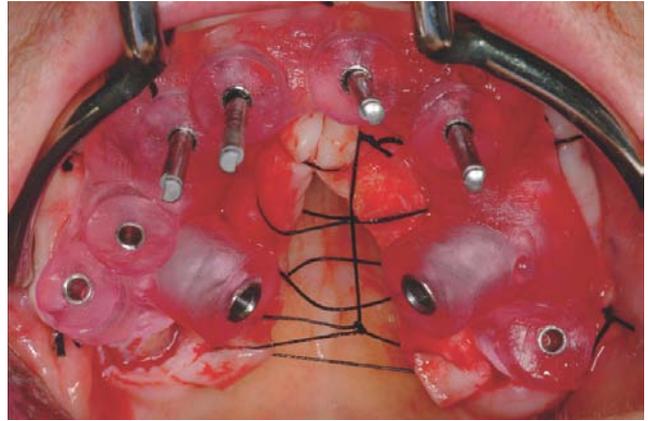
Sólo se va a usar la primera de las tres férulas de soporte óseo, para marcar la posición y la angulación de los implantes. Posteriormente, se retira la férula; la cirugía proseguirá bajo visión directa.

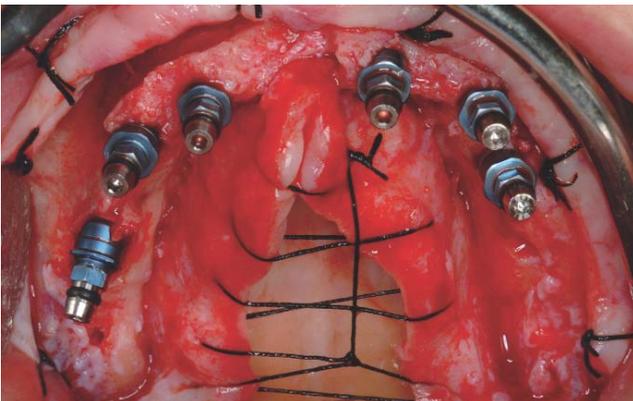
Se colocan los seis implantes anteriores (BTI de 3,75-4 mm de diámetro y 11,5, 13 y 15 mm de longitud).

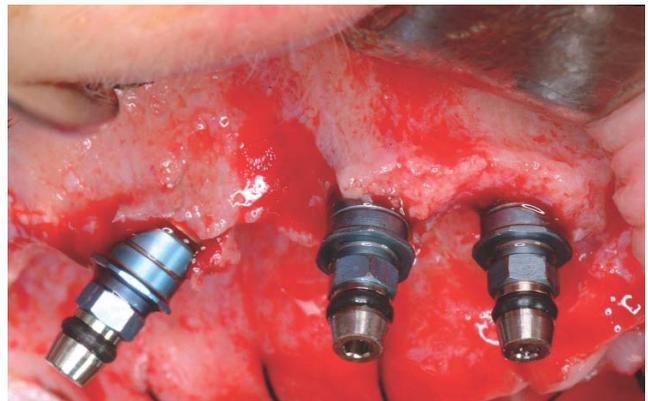
La calidad ósea es tipo III-IV. Todos los implantes alcanzan buena estabilidad primaria, salvo el implante #14i, angulado siguiendo la pared mesial del seno (con estabilidad intermedia).

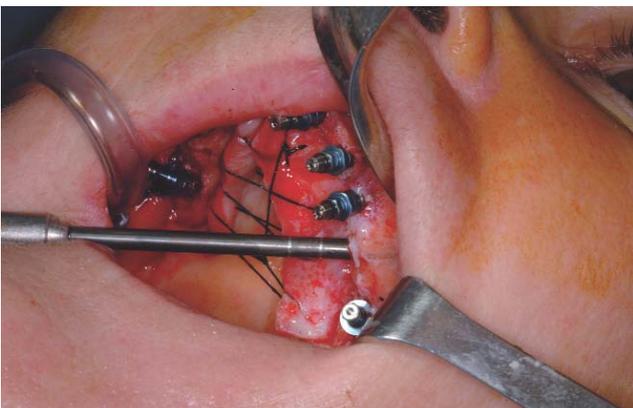
La preparación del lecho de los implantes cigomáticos requiere el uso de instrumental específico: pieza de mano recta, fresas extralargas y protectores para evitar el daño a los tejidos blandos de los labios. El cirujano debe tener control tridimensional del fresado, para evitar lesionar los tejidos nobles de la órbita y la salida de las fresas o el implante hacia la fosa infratemporal.

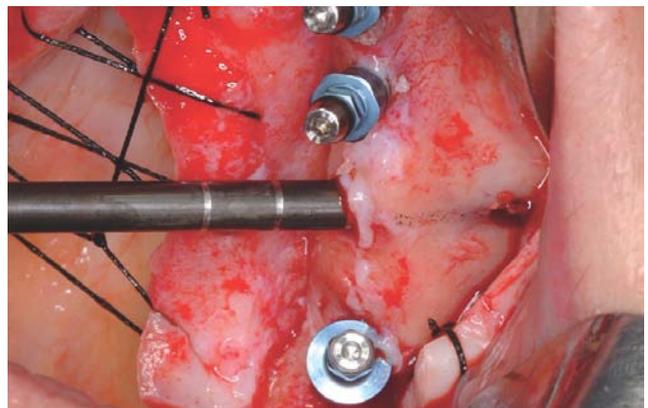
La calidad ósea encontrada es de tipo IV en el maxilar y tipo I en el cuerpo del hueso malar, donde se anclará la fijación cigomática. Aunque, clásicamente, este tipo de implante se colocaba totalmente por palatino de la cresta alveolar, existe una variante técnica que permite colocar la cabeza del implante más próxima al centro de la cresta.

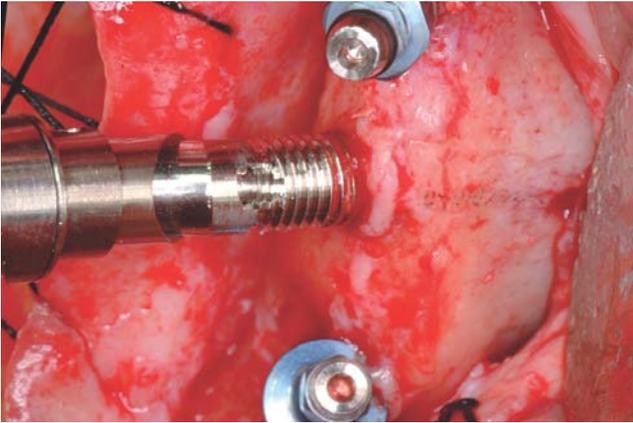
Después del fresado, se escoge la longitud de las fijaciones. En este caso, se usaron dos fijaciones cigoma de 40 mm de longitud, de la casa Nobel Biocare, de titanio mecanizado.

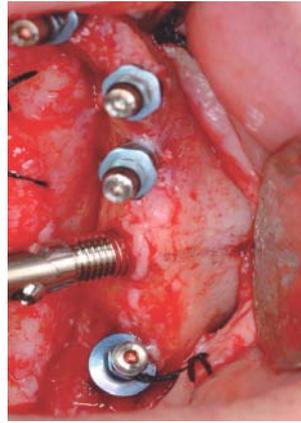
La cabeza de este implante lleva una corrección de la angulación de 45 grados. Obsérvese el defecto tipo dehiscencia de la cortical vestibular del seno maxilar, por donde pueden verse algunas espiras del implante cigomático.

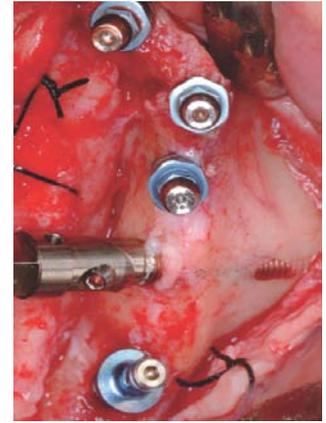
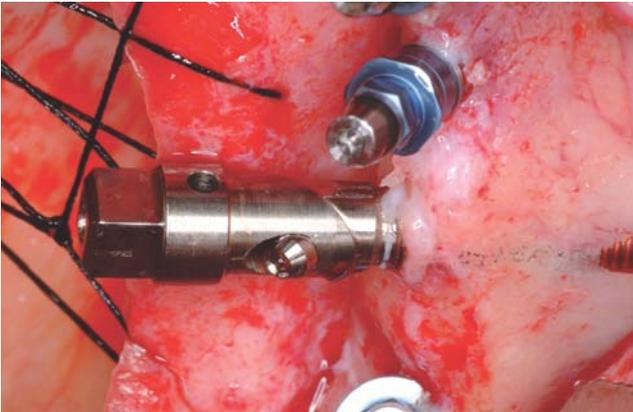
El asentamiento final de la cabeza del implante se realiza con un destornillador manual especial, hasta conseguir una emergencia adecuada para el tornillo de retención de la prótesis. También se han colocado dos implantes pterigopalatinos, de Biomet/3i, de 4 x 18 mm y 4 x 20 mm.

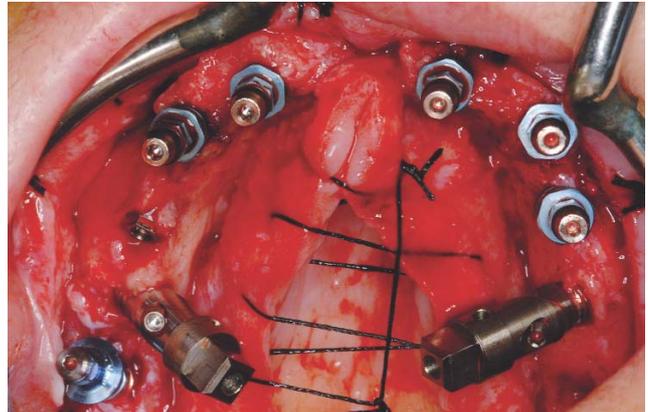
Vista oclusal tras la colocación de los nueve implantes: uno angulado, siguiendo la pared anterior del seno (#14), dos cigomáticos (#16i y #26i) y dos pterigoideos (#17i y #27i). Los implantes #14i y #27i sólo alcanzan una estabilidad inmediata intermedia.

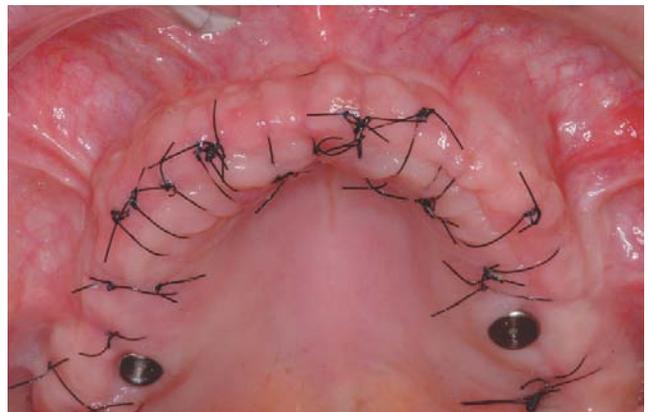
Imagen a los 15 días de la intervención, en el momento de retirar los puntos de sutura. Al haber escogido una posición crestral para la cabeza de los implantes cigomáticos, éstos se han dejado expuestos con sus tornillos de cierre. Será necesario aliviar adecuadamente la prótesis para evitar la carga prematura de estos implantes, no ferulizados aún.

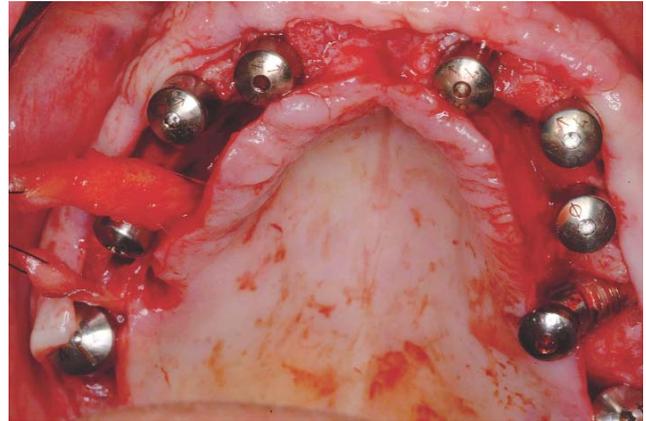
Se retiran los tornillos de cierre y se colocan los pilares de cicatrización. Todos los implantes estaban integrados, salvo el cigomático derecho (#16i), que se movía, por lo que se retiró. Se tallan dos colgajos conectivos, pediculados al paladar para el cierre de la comunicación orosinusal en la zona del implante retirado.

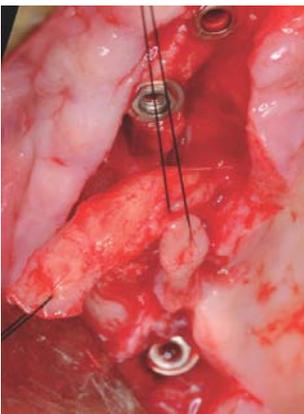
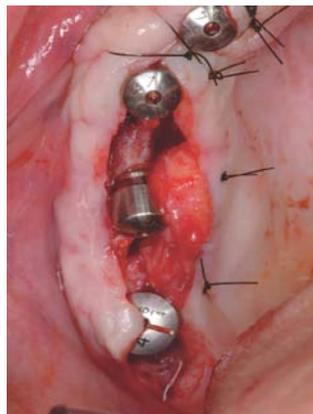
Los dos colgajos de tejido conectivo pediculados al paladar se entrecruzan, para garantizar un cierre adecuado de la comunicación orosinusal en la región del implante cigomático retirado.

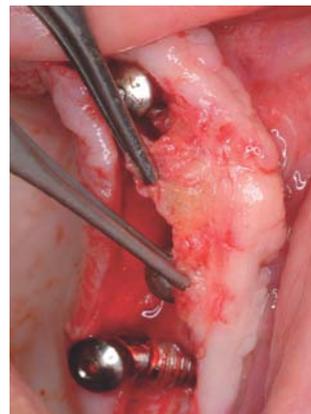
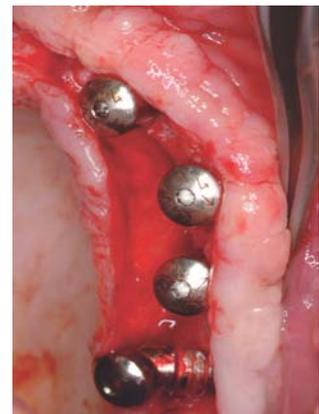
Se engruesa la mucosa queratinizada vestibular del lado izquierdo, mediante un colgajo conectivo palatino pediculado a vestibular. El conectivo se rota por debajo del colgajo vestibular, duplicando su grosor inicial (técnica de "roll-flap").

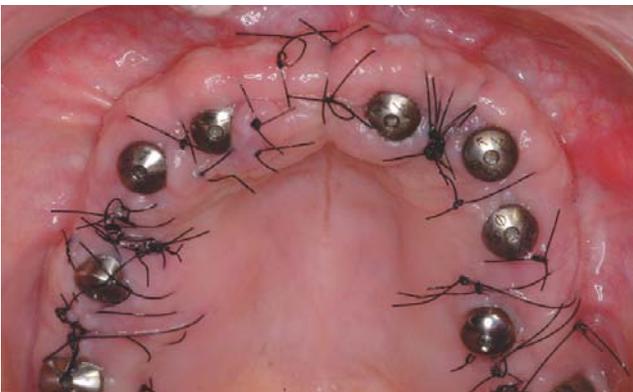
Se reponen los colgajos y se sutura con monofilamento de 5 ceros. La imagen muestra el aspecto a los 15 días de la intervención, en el momento de retirar los puntos de sutura. Obsérvense el incremento de grosor de la mucosa queratinizada, conseguido en la segunda fase quirúrgica, y la emergencia ligeramente palatina del implante cigomático izquierdo.

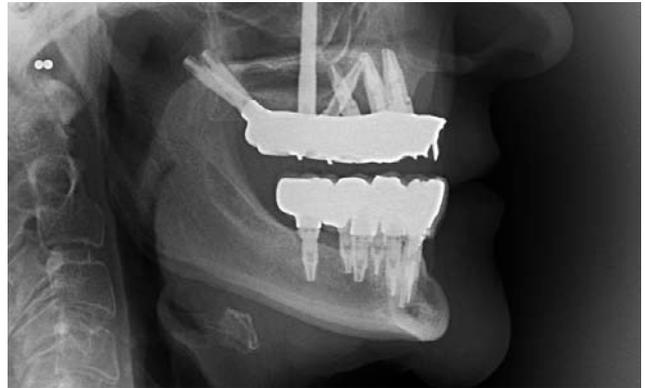
Telerradiografía lateral del cráneo, en la que se muestran los implantes angulados utilizados para poder rehabilitar el maxilar superior atrófico. Para nosotros, esta opción es una alternativa que consideramos como segunda opción, cuando, por un motivo u otro, no se desean usar injertos óseos, que para nosotros es el tratamiento de primera elección.

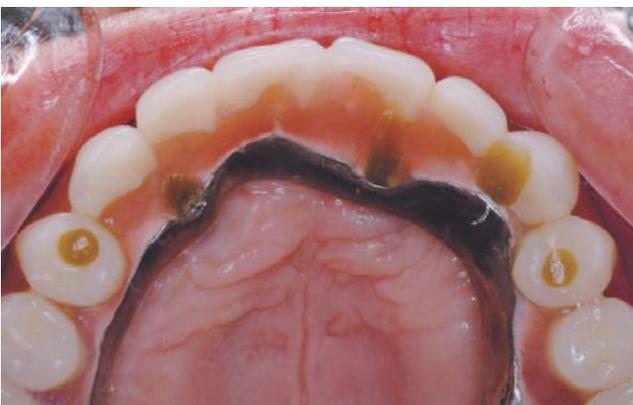
Vista oclusal de la prótesis híbrida de metal y resina en el maxilar superior (14 dientes sobre nueve implantes).

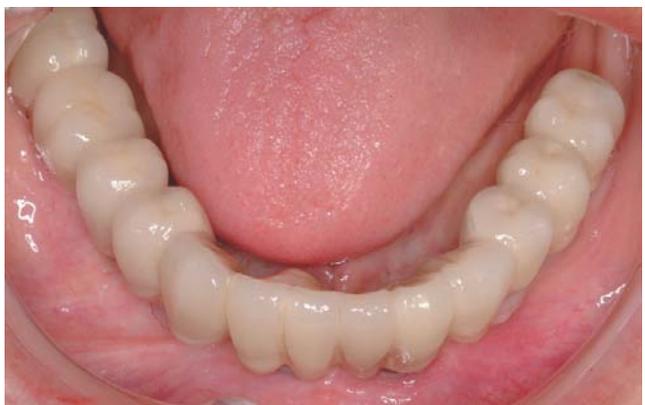
Vista oclusal de la prótesis ceramometálica en la mandíbula (13 dientes sobre siete implantes).

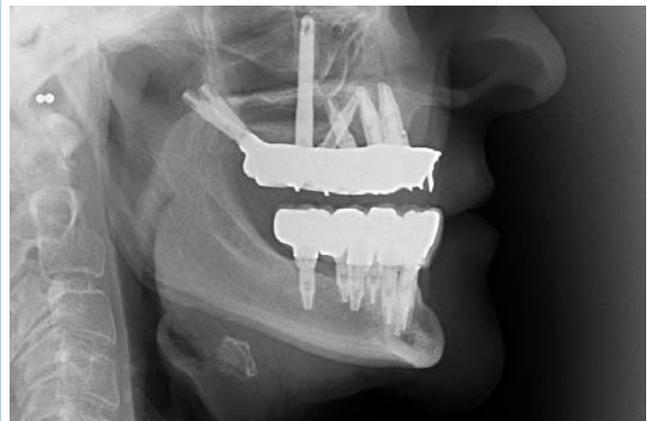
Telerradiografía lateral del cráneo al finalizar el tratamiento multidisciplinar. Se utilizaron implantes angulados para la rehabilitación del maxilar atrófico, como alternativa a la reconstrucción con injertos óseos.
