## Primer Molar #36 Anquilosado Tratamiento con Ortodoncia, Cirugía y Prótesis

DR. JAIME BALADRÓN ROMERO

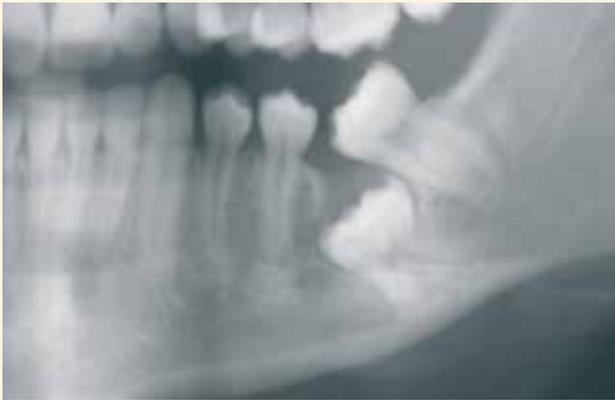
Paciente de 17 años con primer molar #36 incluido. Hay agenesia del germen del #38 y pérdida del espacio por mesialización del #37. Las raíces del #36 se encuentran ancladas en la cortical basal, en íntima relación con el nervio alveolo-dentario inferior.

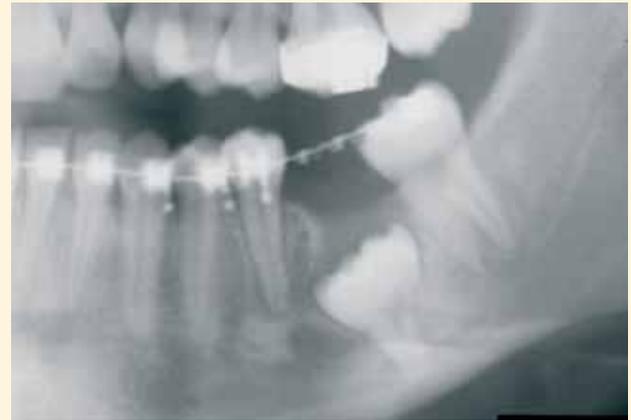
El tratamiento de ortodoncia permite el cierre de los espacios anteriores y el enderezamiento del segundo molar, recuperando el espacio para el primer molar #36 anquilosado. Existe comunicación del saco pericoronario con el medio intraoral, lo que aumenta las posibilidades de infección del mismo.

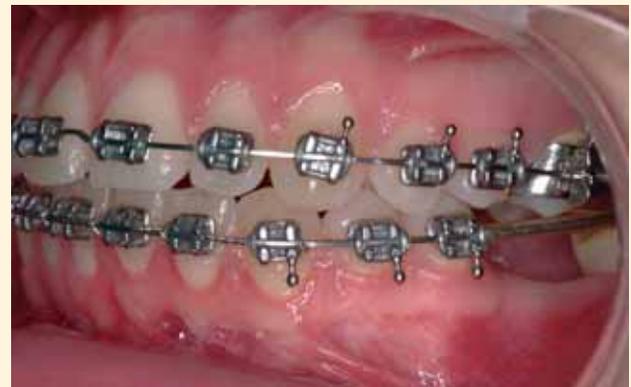
Imagen preoperatoria. Se decide realizar la exodoncia del primer molar anquilosado. Se avisa a la paciente del riesgo de anestesia del labio tras la intervención quirúrgica.

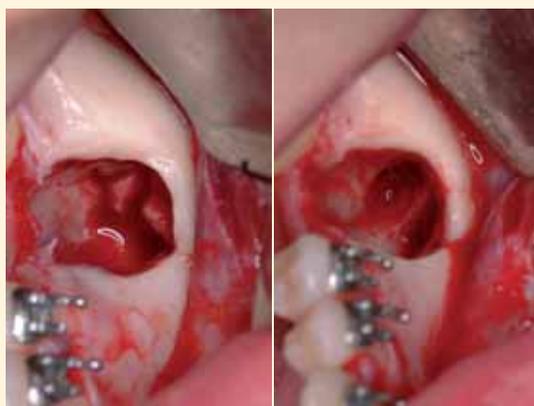
Extracción de la corona del molar. Bajo visión magnificada con microscopio, se realizan odontosecciones seriadas múltiples de las raíces que engloban al nervio alveolo-dentario inferior, para evitar lesionarlo. Se visualiza el alveolo tras la exodoncia del molar, el nervio alveolo-dentario inferior preservado y el defecto óseo asociado a la extracción.

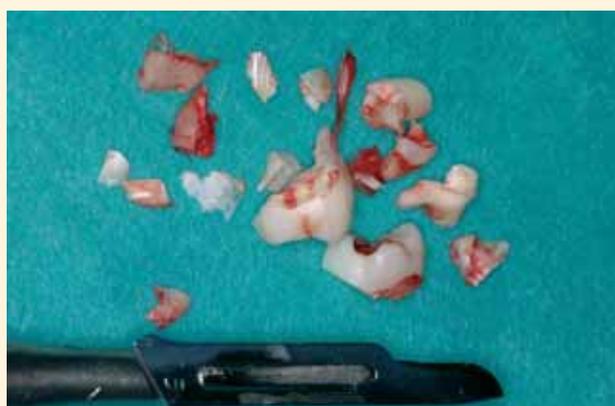
Ha sido necesario dividir las raíces en múltiples fragmentos para no lesionar el nervio, englobado entre las mismas. Las odontosecciones se han hecho con una fresa de fisura fina bajo visión magnificada, eliminando la menor cantidad de hueso posible.

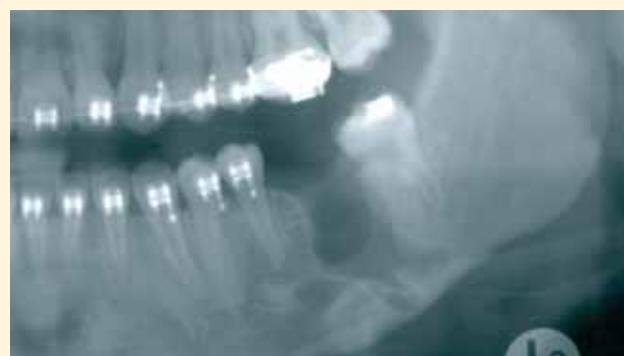
Ortopantomografía de control posoperatoria. Se observa el defecto óseo asociado a la exodoncia, que no se ha rellenado con material de injerto alguno. La paciente presentó una hipoestesia temporal del labio inferior, por la manipulación quirúrgica del nervio.

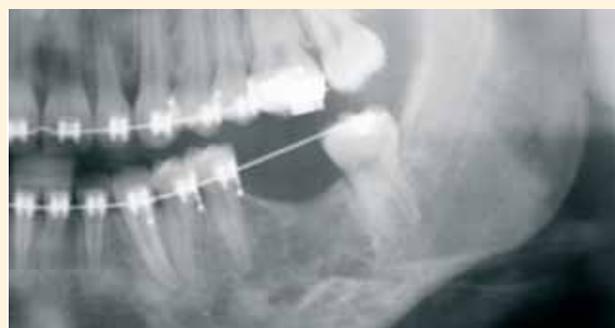
Un año después, se observa en la radiografía de control la osificación espontánea del defecto. La paciente ha recobrado la sensibilidad normal del labio. El espacio mesiodistal disponible es de 14 mm, excesivo para un solo implante. Se decide colocar dos implantes para la rehabilitación del primer molar #36.

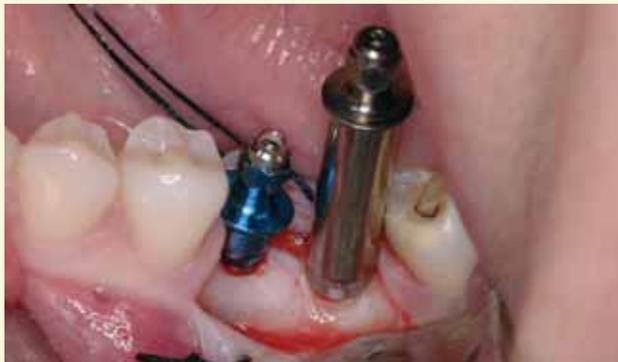
Para separar los implantes entre sí la distancia mínima recomendada (3-4 mm), que evite pérdida ósea excesiva entre ellos, se colocan a 1-1,5 mm de los dientes adyacentes. Para poder instalar la fijación distal es necesario utilizar un transportador especial, diseñado para implantes unitarios (obsérvese el contacto entre el transportador y el #37).

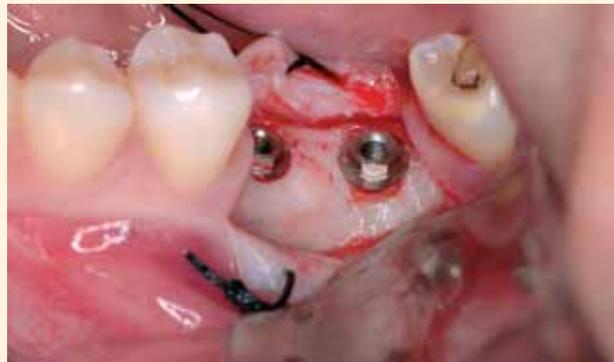
Se retiran los transportadores y se realiza el tallado final del hueso del hombro del implante con la fresa perfiladora. Se han utilizado dos implantes 3i de 3,75 x 10 mm. Se ha empleado una incisión crestal con dos descargas que preservan las papilas de los dientes adyacentes.

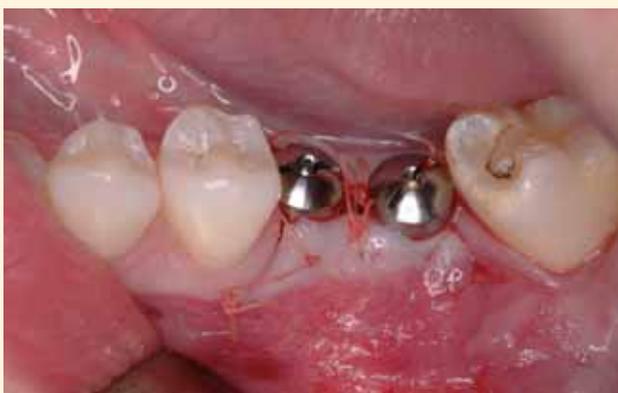
Se colocan dos pilares de cicatrización de 4 x 5 x 4 mm (implantes en una sola fase quirúrgica), se reponen los colgajos mucoperiosticos y se sutura con Vicryl Rapid de cinco ceros.

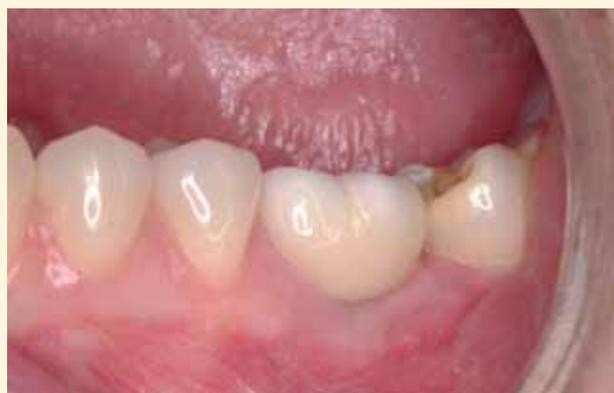
A los tres meses, se comprobó la osteointegración de los implantes y se confeccionó una prótesis ceramometálica del #36 sobre los dos implantes. Las papilas están conservadas y presentan un aspecto natural.

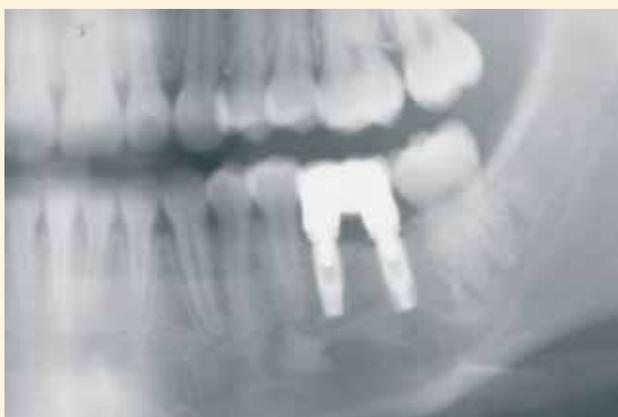
La radiografía muestra los implantes integrados y la prótesis ceramometálica.

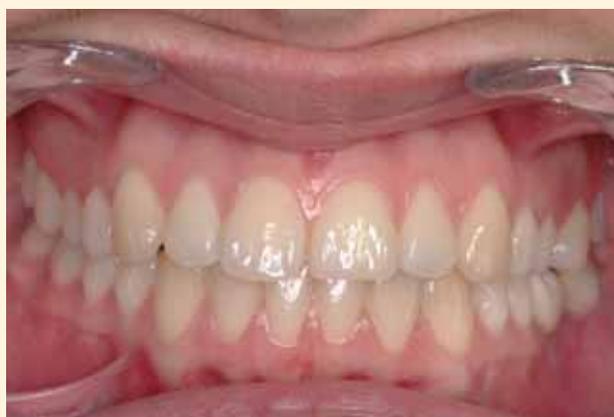
Oclusión del paciente al finalizar el tratamiento de ortodoncia, cirugía y prótesis.
